# ECOFOREST ALARMHULP

- ALGEMENE STORINGEN
- INVERTER STORINGEN

# ALGEMENE STORINGEN

# INVERTER STORINGEN

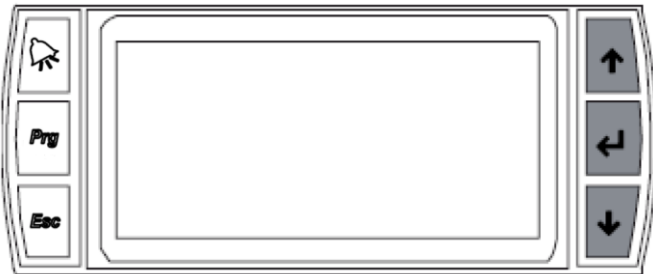
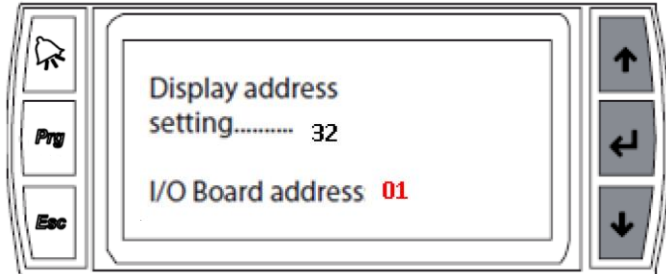
| ALARM | ACTIE | ATTENTIE |
|---|---|---|
| | 1. Druk tegelijkertijd op de toetsen 3 seconden. | 2. Configureer de parameters "Display address setting" en "I / O-board address" volgens de onderstaande informatie. |

| ALARM | ACTIE | ATTENTIE |
|---|---|---|
| Geen display, licht brand wel | Communicatie tussen controller en display niet in orde | Att 1: Voor de configuratie van communicatie tussen scherm en controller zijn de volgende stappen nodig: |

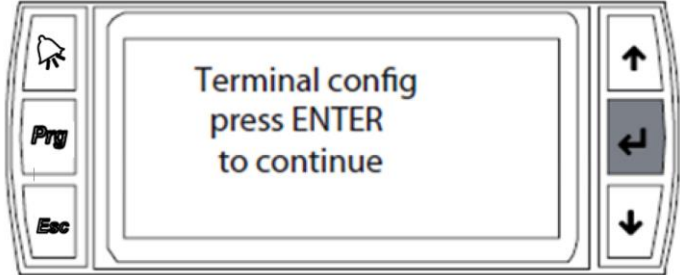
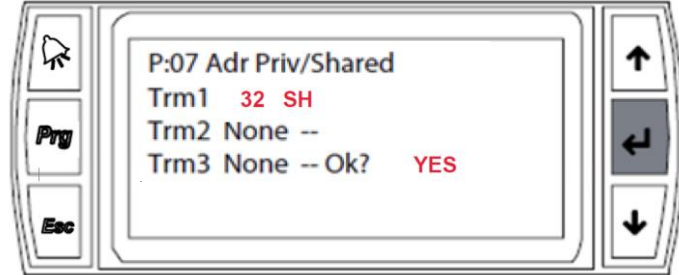
| ALARM | ACTIE | ATTENTIE |
|---|---|---|
| | 3. Als op het display het onderstaande bericht verschijnt, drukt u op "enter" op door te gaan met het proces. | 4. Configureer de parameters van het volgende scherm, conform onderstaande informatie. |

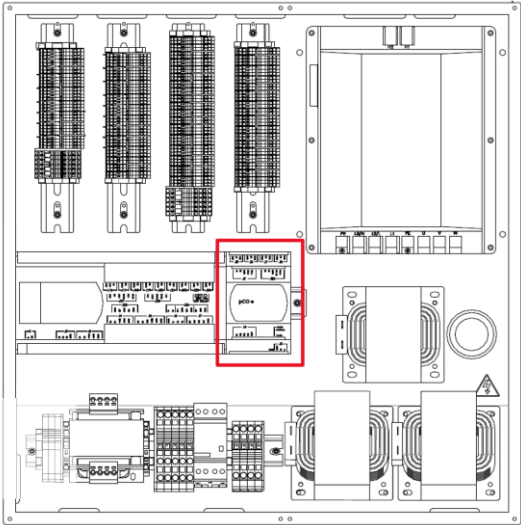
| ALARM | ACTIE | ATTENTIE |
|---|---|---|
| PCOe offline | Communicatie fout in de uitbereidingsmodule naast de CAREL regelaar.<br>(Voor positie in de warmtepomp zie foto) | |
| | 1. Er is sluiting opgetreden bij het eraf pakken of demonteren van de thermostaat. Het is mogelijk dat de uitbreidingsmodule PCOe dan ook sluiting maakt. Deze moet dan vervangen worden<br><br>2. Oranje stekker van de inverter nazien. Kijk goed of de draden goed aangesloten zijn. | |

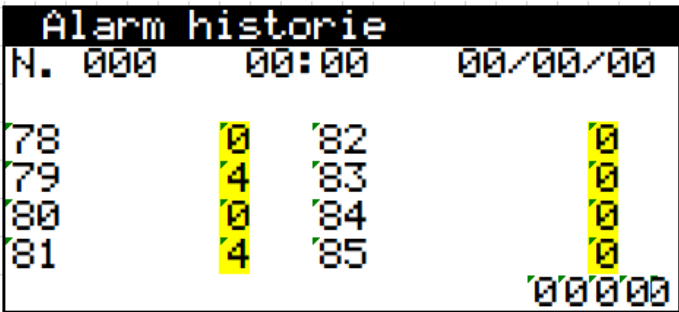
| DISPLAY | ALARM | ACTIE |
|---|---|---|
| | <p>Koppel compressor buiten limiet</p> <p>Het koppel van de compressor geeft aan dat het buiten de gespecificeerde limiet werkt</p> | <p>Software update uitvoeren</p> |

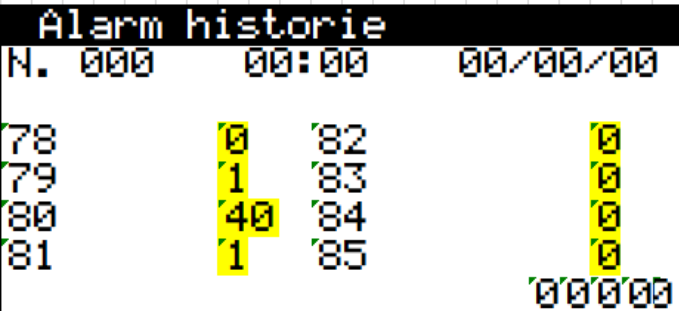
| DISPLAY | ALARM | ACTIE |
|---|---|---|
| | <p>DC-spanning laag / Onder spanning</p> | <p>Check AC stroomvoorziening</p> |

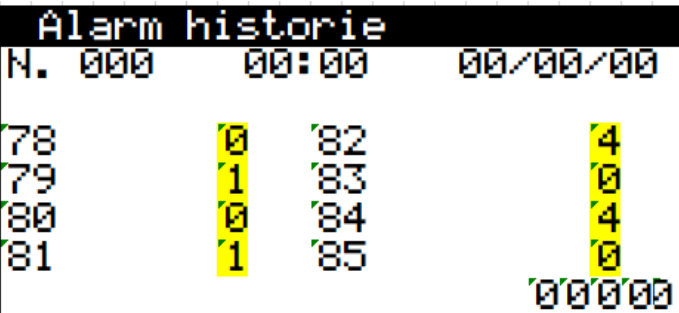
| DISPLAY | ALARM | ACTIE |
|---|---|---|
| | <p>Ondertoeren motor</p> | <p>Warmtepomp een periode spanningsloos maken, neem contact op wanneer het probleem blijft.</p> |

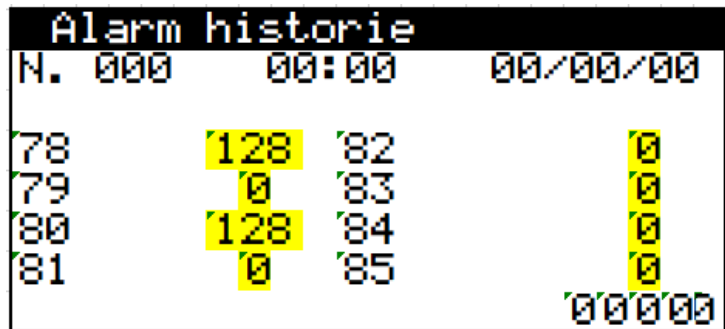
| DISPLAY | ALARM | ACTIE |
|---|---|---|
| <p>Alarm historie<br/>N. 000 00:00 00/00/00<br/>78 128 82 0<br/>79 0 83 0<br/>80 128 84 0<br/>81 0 85 0<br/>00000</p> | Inverter onderbreking | Warmtepomp een periode spanningsloos maken, neem contact op wanneer het probleem blijft. |

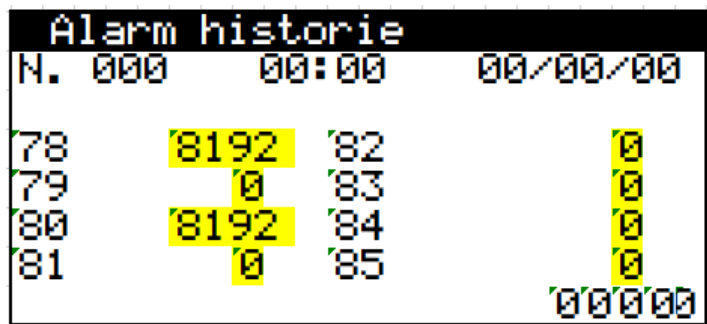
| DISPLAY | ALARM | ACTIE |
|---|---|---|
| <p>Alarm historie<br/>N. 000 00:00 00/00/00<br/>78 8192 82 0<br/>79 0 83 0<br/>80 8192 84 0<br/>81 0 85 0<br/>00000</p> | Scroll Thermistor Fout | Controleer de instellingen van de compressor, de compressor zelf en de installatie.<br>Controleer de thermistor bedrading (stekker aan de zijkant van de compressor). |

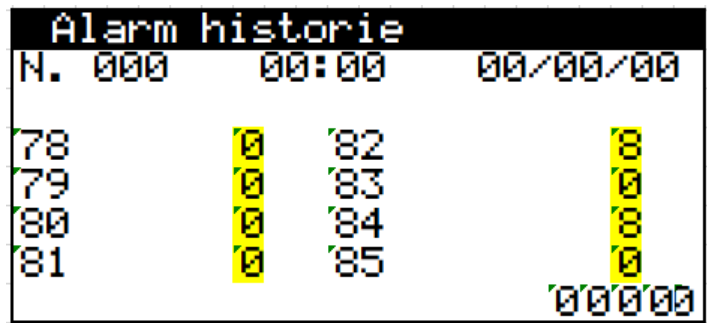
| DISPLAY | ALARM | ACTIE |
|---|---|---|
| <p>Alarm historie<br/>N. 000 00:00 00/00/00<br/>78 0 82 0<br/>79 0 83 0<br/>80 0 84 0<br/>81 0 85 0<br/>00000</p> | Overtouren motor | Controleer de stroomaansluitingen van de omvormer-compressor. |

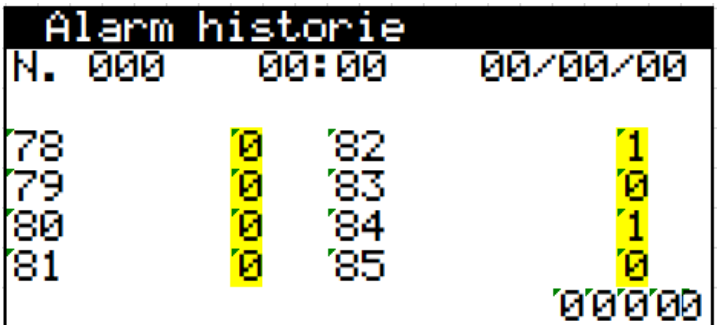
| DISPLAY | ALARM | ACTIE |
|---|---|---|
| | Onbalans in stroomvoorziening inverter | Controleer de stroomaansluitingen en die van de compressor; zorg ervoor dat ze correct zijn aangesloten. |

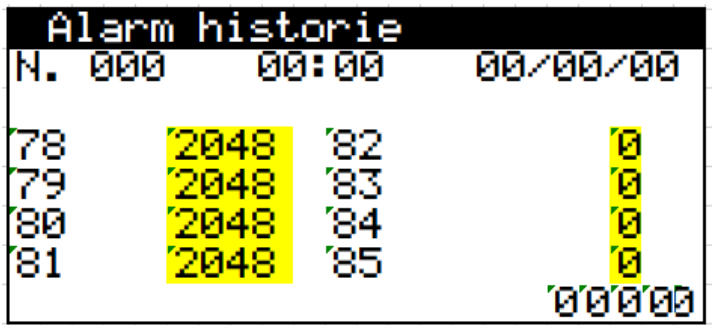
| DISPLAY | ALARM | ACTIE |
|---|---|---|
| | Inverter temperatuur te hoog | <p>Controleer of de koeling over de omvormer goed functioneert.</p> <p>Controleer of de koelklep van de omvormer spanning heeft tussen de verbindingspennen, wanneer de temperatuur hoger is dan 60 graden (in het informatiemenu).</p> <p>Verwijder eventuele obstructies in de koelleidingen. Als het probleem aanhoudt, vervangt u de klep.</p> |

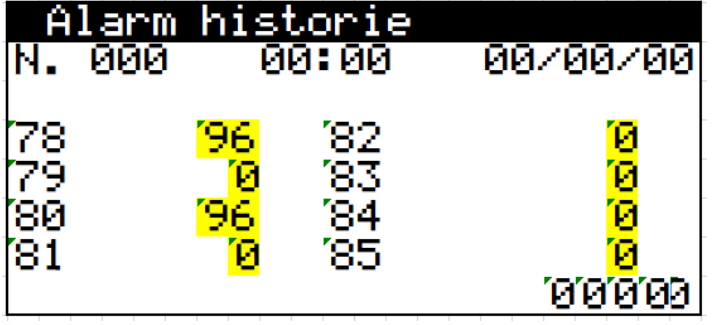
| DISPLAY | ALARM | ACTIE |
|---|---|---|
| | AC onder spanning / AC spanning onbalans (alleen 3 ~ station) | Check AC stroomvoorziening |

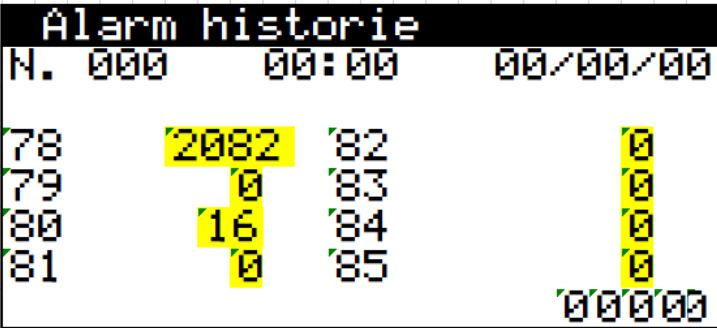
| DISPLAY | ALARM | ACTIE |
|---|---|---|
| | Connectiefout | Slecht contact op de stekker van de compressor.<br>Controleer de verbinding. |

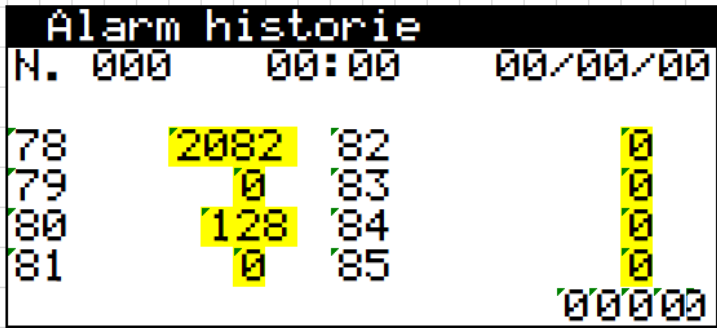
| DISPLAY | ALARM | ACTIE |
|---|---|---|
| | <p>Dit betekent dat er geen elektrische continuïteit is tussen de 3-4 pinnen in de connector van de omvormer (de zijkant met 9 pinnen en 7 kabels).</p> <p>Dit zijn de drukschakelaars en ESS2 mechanische beveiligingen.</p> | <p>Verschillende opties:</p> <p>Controleer of alle kabels en connectoren: 3; 4; PS1; PS2; ESS2, J11 (op elektronica) goed aangesloten zijn.</p> <p>Controleer of de drukschakelaars elektrische continuïteit hebben voor de connector en meet de connector die u verwijderd.</p> |

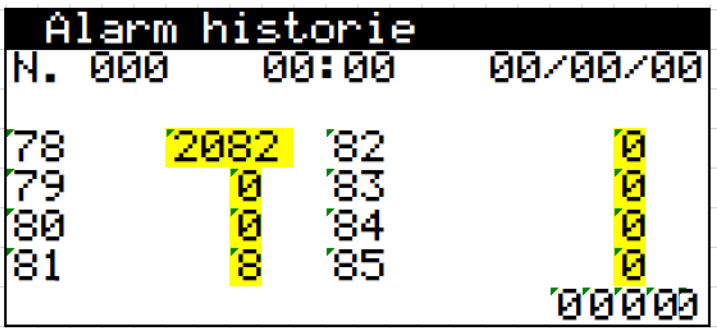
| DISPLAY | ALARM | ACTIE |
|---|---|---|
| | Deze code betekent compressor w-fase teveel stroom. | <p>Voer de volgende stappen uit:</p> <ul style="list-style-type: none"> <li>- Controleer de aansluitingen aan aandrijf- en compressorzijde. Zoek naar losse of verbrande contacten;</li> <li>- Controleer de wikkelingen van de compressormotor;</li> <li>- Controleer op abnormaal mechanisch geluid van de compressor;</li> <li>- Controleer voeding.</li> </ul> |

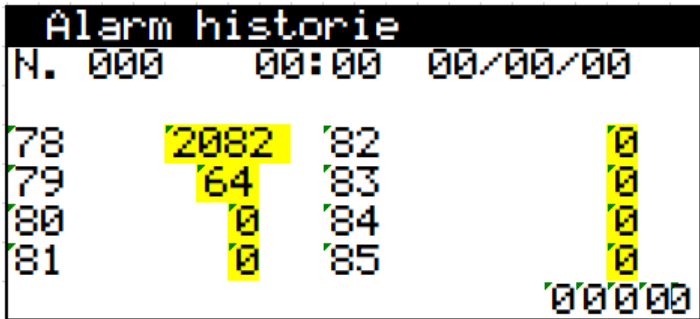
| DISPLAY | ALARM | ACTIE |
|---|---|---|
| | Fout temperatuursensor compressor. | <p>Controleer de oranje connector van de inverter aan de linkerkant, controleer de pin 1 en 2, strip de draden opnieuw aan en doe ze in de klemmen.</p> <p>Als het probleem aanhoudt, kan dit zich in de sensor van de compressor bevinden. Neem contact op met ons (Eplucon B.V. – T: 0341 371030).</p> |
